**EFEITOS DE OBRAS PARA CONTROLE DE EROSÃO COSTEIRA EM  
POPULAÇÕES DO CARANGUEJO *Ocypode quadrata* (FABRICIUS,  
1787) EM PRAIAS DO LITORAL DO ESPÍRITO SANTO, BRASIL**

**UNIVERSIDADE ESTADUAL DO NORTE FLUMINENSE – UENF**

Dissertação apresentada ao Centro de Biociências  
e Biotecnologia da Universidade Estadual do Norte  
Fluminense Darcy Ribeiro, como parte das  
exigências para a obtenção do título de Mestra em  
Ecologia e Recursos Naturais.

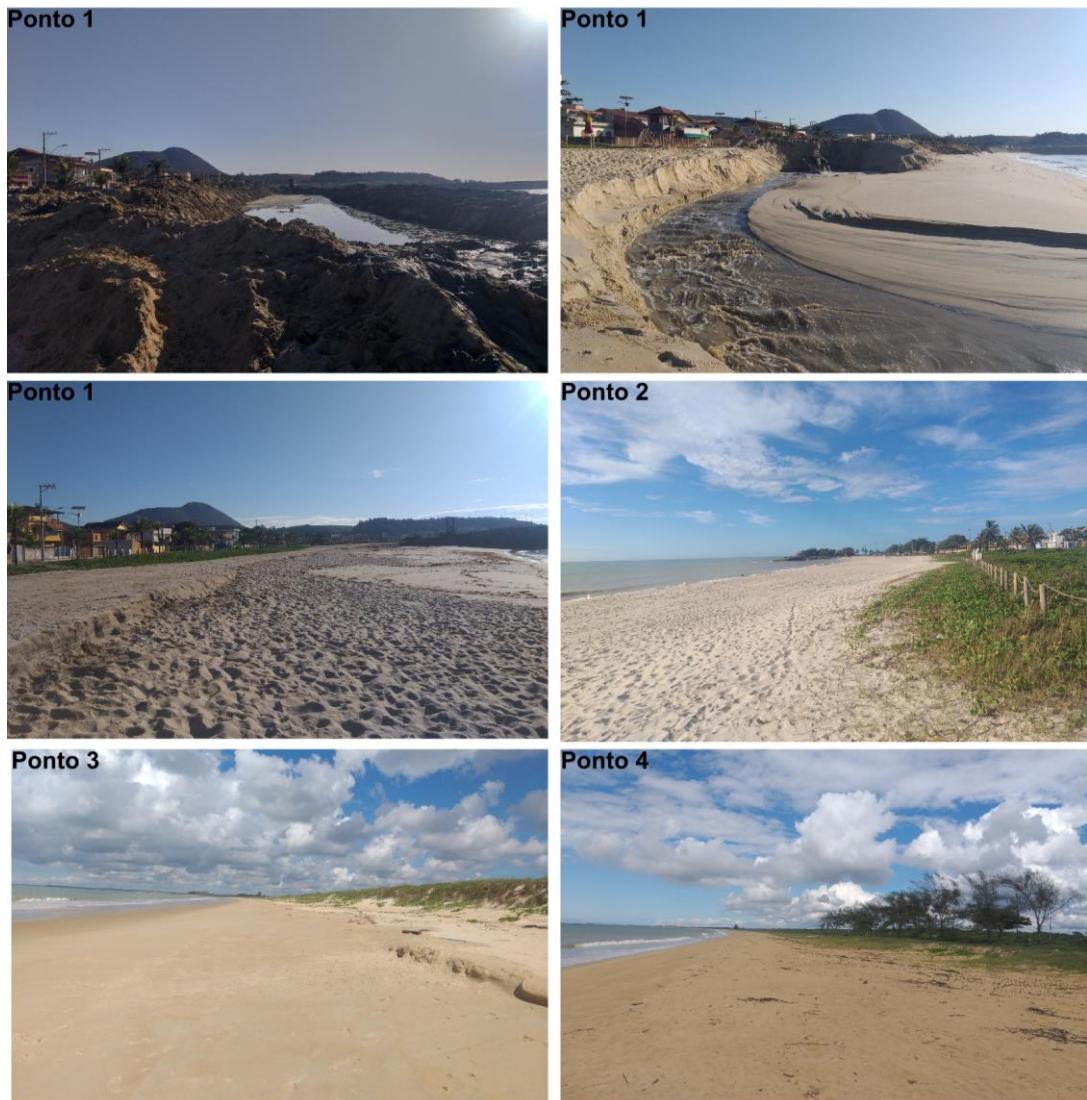
**Figura 2.** Pontos de amostragem em Itapemirim, Espírito Santo.

\* Ponto 1 (Praia de Itaipava) - urbanizado, durante e após a obra de alimentação artificial; Ponto 2 (Praia de Itaipava) - urbanizado e sem obras; Pontos 3 e 4 (Praia de Itaoca) - pouco urbanizados e sem obras para controle de erosão.

No município de Itapemirim, duas praias adjacentes foram utilizadas no estudo: a Praia de Itaipava e a Praia de Itaoca, onde foram selecionados quatro pontos de amostragem (Figura 2; Apêndice I). Os dois primeiros pontos estão localizados na Praia de Itaipava, parte urbanizada do município. O primeiro ponto, além da presença de um píer com cerca de 450 metros de extensão construído para reduzir a hidrodinâmica em um terminal pesqueiro e para controle erosivo, passou por uma obra de alimentação artificial entre novembro de 2021 e dezembro de 2022, que foi acompanhada durante as amostragens. O segundo ponto está localizado em uma área também urbanizada e adjacente à obra no primeiro ponto, mas sem a presença de qualquer tipo de obra para controle erosivo. Já os pontos restantes (3 e 4), estão

situados na Praia de Itaoca, em áreas menos urbanizadas do município, com vegetação de restinga preservada e ausência de obras para controlar a erosão (Figura 2).

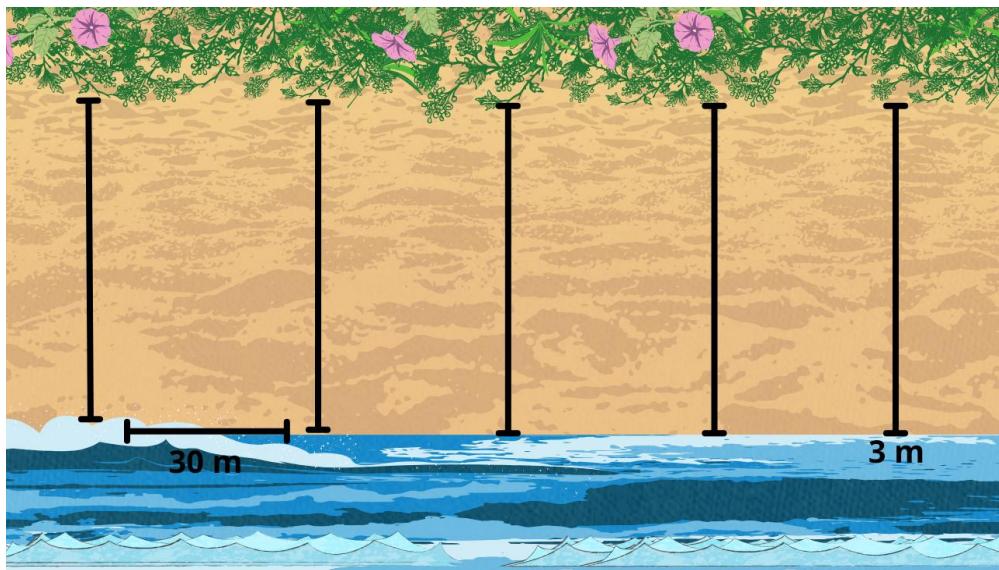
**Figura 4.** Desenho amostral dos cinco transects contínuos e perpendiculares à linha d'água, desde o limite superior do varrido ao início da vegetação ou outro limite antrópico/natural do supralitoral.

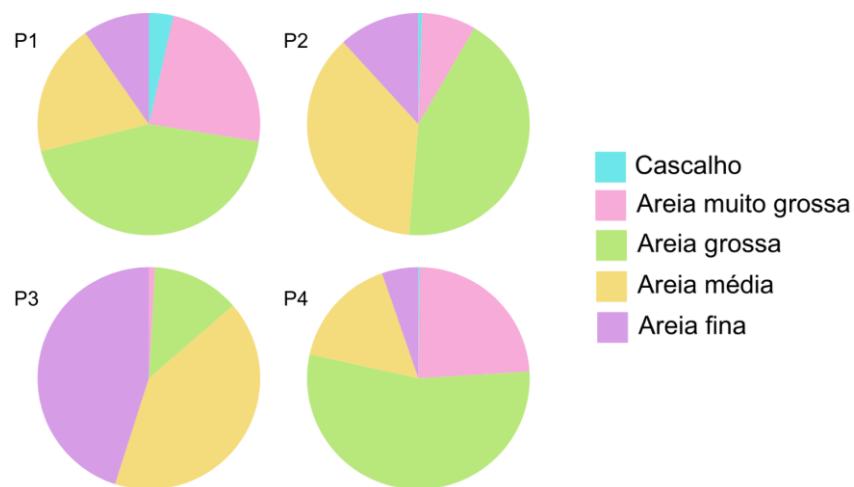
**Figura 5.** Perfil granulométrico (%) do sedimento coletado nos pontos de amostragem da Praia de Itaipava (P1 = ponto 1 e P2 = ponto 2) e de Itaoca (P3 = ponto 3 e P4 = ponto 4), localizadas no município de Itapemirim, litoral sul do Espírito Santo, Brasil.

As análises granulométricas para as duas praias de Itapemirim (Figura 5) mostraram que os pontos sob influência direta das obras apresentaram um predomínio significativo ( $p<0.05$ ) de areia grossa (42 a 54%), exceto o ponto 3 (Praia de Itaoca), em que a areia fina foi preponderante (45%).

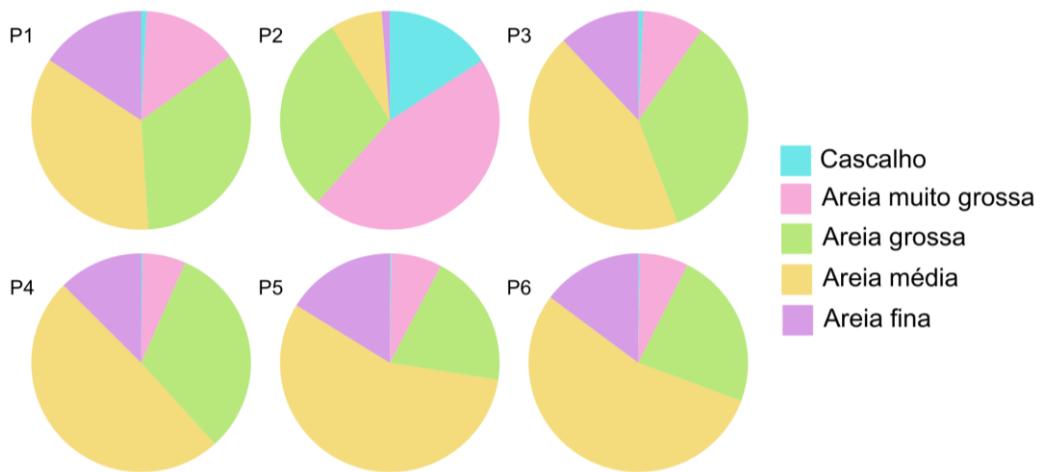
**Figura 6.** Perfil granulométrico (%) do sedimento coletado nos pontos de amostragem da Praia Central (P1 = ponto 1 e P2 = ponto 2), Praia de Nova Marataízes (P3 = ponto 3 e P4 = ponto 4) e Praia de Lagoa Dantas (P5 = ponto 5 e P6 = ponto 6), localizadas no município de Itapemirim, litoral sul do Espírito Santo, Brasil.

Já nas praias de Marataízes, a fração predominante do sedimento foi de areia média (33 a 41%), exceto no ponto 2 (Praia Central), que diferiu significativamente ( $p<0.05$ ) pelo predomínio de areia muito grossa (60%) e uma porcentagem significativamente maior de cascalho (15.8%) em relação aos outros pontos (Figura 6).

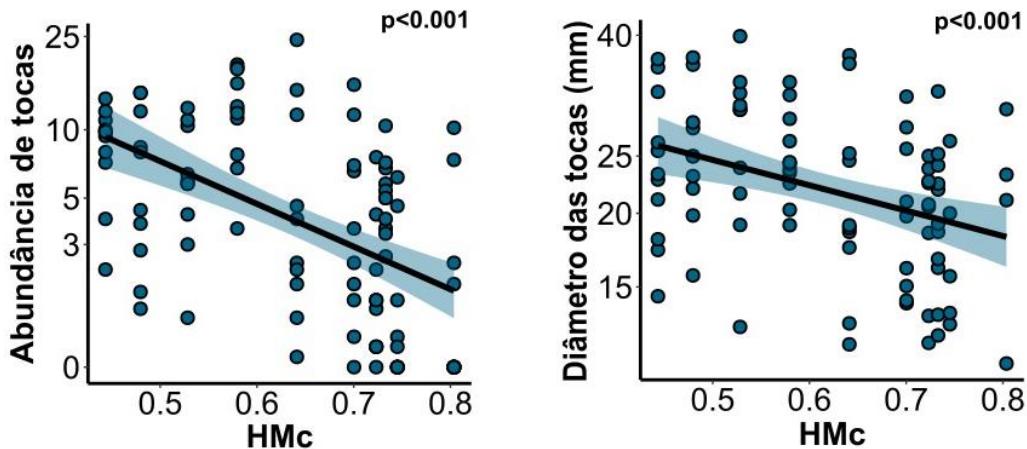
**Figura 8.** Análise de regressão múltipla sobre a influência da Métrica de Modificação Humana (HMc) na abundância e no diâmetro das tocas do caranguejo *O. quadrata* nas praias de Itapemirim e Marataízes, sul do Espírito Santo, Brasil. Valores de HMc (Human Modification Metric) mais próximos de 1 caracterizam os pontos mais urbanizados. As áreas sombreadas indicam intervalos de confiança de 95%.

A urbanização, calculada como uma variável contínua através do Índice de Modificação Humana (HMc), influenciou negativamente tanto a abundância quanto o diâmetro ( $p<0.001$ ) das tocas do caranguejo-fantasma (Figura 8). A maior quantidade de tocas foi observada em áreas com menor índice de urbanização (HMc entre 0.5 e 0.6), variando entre 5 e 15 tocas/transecto. À medida que o índice de urbanização aumenta ( $HMc>0.7$ ), observa-se uma redução na abundância para valores abaixo de cinco tocas/transecto. Da mesma forma, o diâmetro das tocas também foi maior (entre 20 e 25 mm) em áreas de menor urbanização (HMc próximo a 0.5) (Figura 8). Com o aumento da urbanização ( $HMc>0.7$ ), os diâmetros reduziram para valores entre 15 e 20 mm. Esses resultados evidenciam o impacto negativo da urbanização tanto na abundância quanto no tamanho dos indivíduos do caranguejo-fantasma.

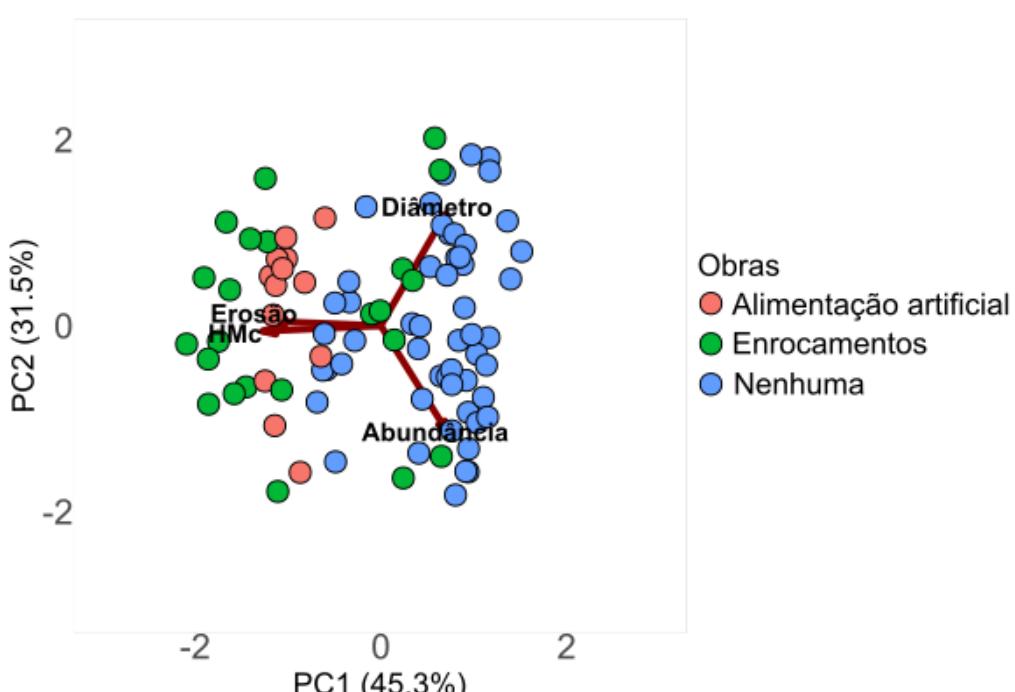
**Figura 10.** Análise de Componentes Principais (PCA) avaliando a influência das obras para controle de erosão costeira (alimentação artificial, enrocamentos ou nenhuma intervenção), erosão e urbanização (HMc) no caranguejo *O. quadrata*.

O segundo componente principal (PC2), responsável por 20% da variância, por sua vez, foi caracterizado pelo diâmetro das tocas (0.71) e pela abundância (-0.69),

permitindo analisar uma separação entre as áreas impactadas (com obras) e as não impactadas (sem obras). As áreas submetidas às obras para controle de erosão costeira (alimentação artificial em rosa e enrocamentos em verde) apresentaram maior dispersão ao longo desse eixo, apontando que essas obras afetam de maneira significativa a métrica populacional do *O. quadrata*. É possível observar que as áreas sem obras (pontos azuis) estão associadas a maiores valores de abundância e diâmetro, enquanto as áreas com alimentação artificial e enrocamentos aparecem mais próximas às variações de erosão e urbanização (HMc), reforçando os impactos negativos dessas intervenções no ecossistema.

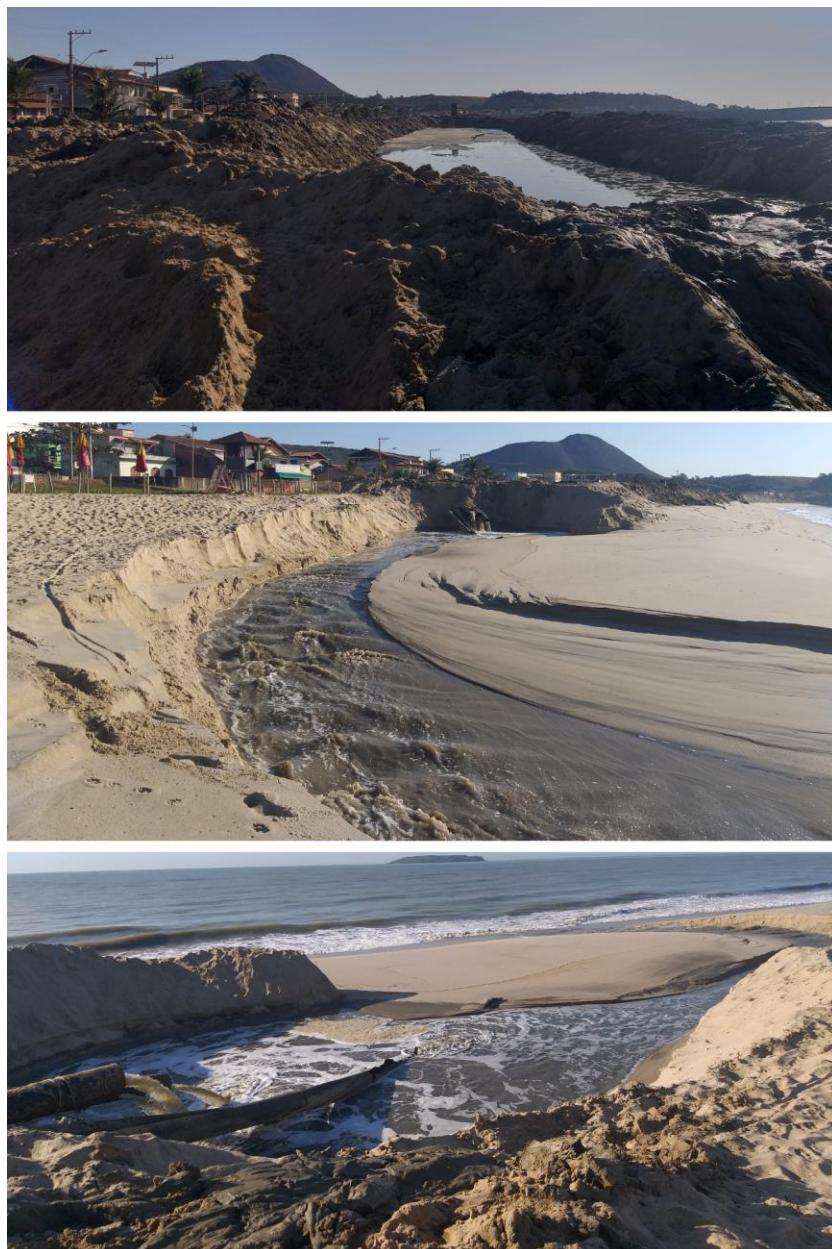
Ponto 1 da Praia Itapemirim (mais conhecida como Praia de Itaipava, localizada na área mais urbanizada do município) durante a obra de alimentação artificial.

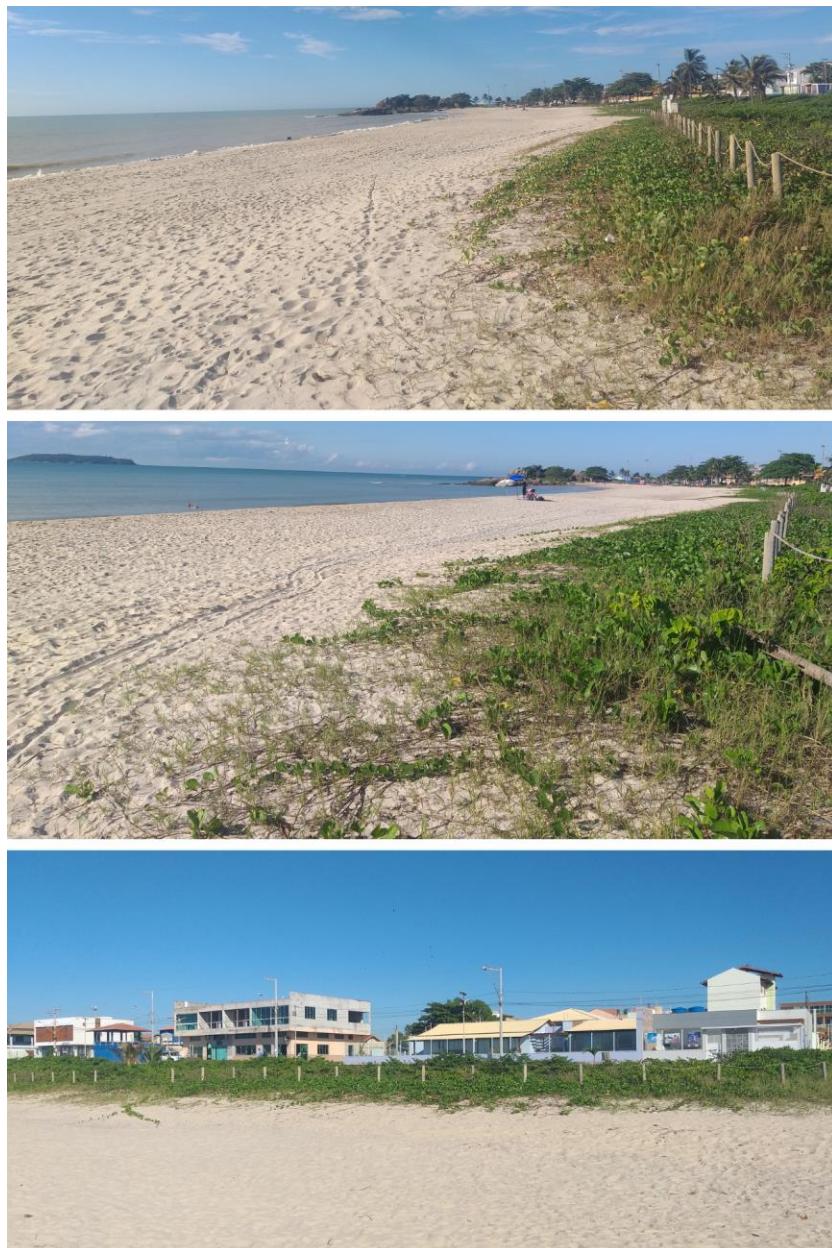
Ponto 2 da Praia Itapemirim (mais conhecida como Praia de Itaipava, localizada na área mais urbanizada do município), adjacente ao Ponto 1 e com ausência de obras para controle de erosão costeira.

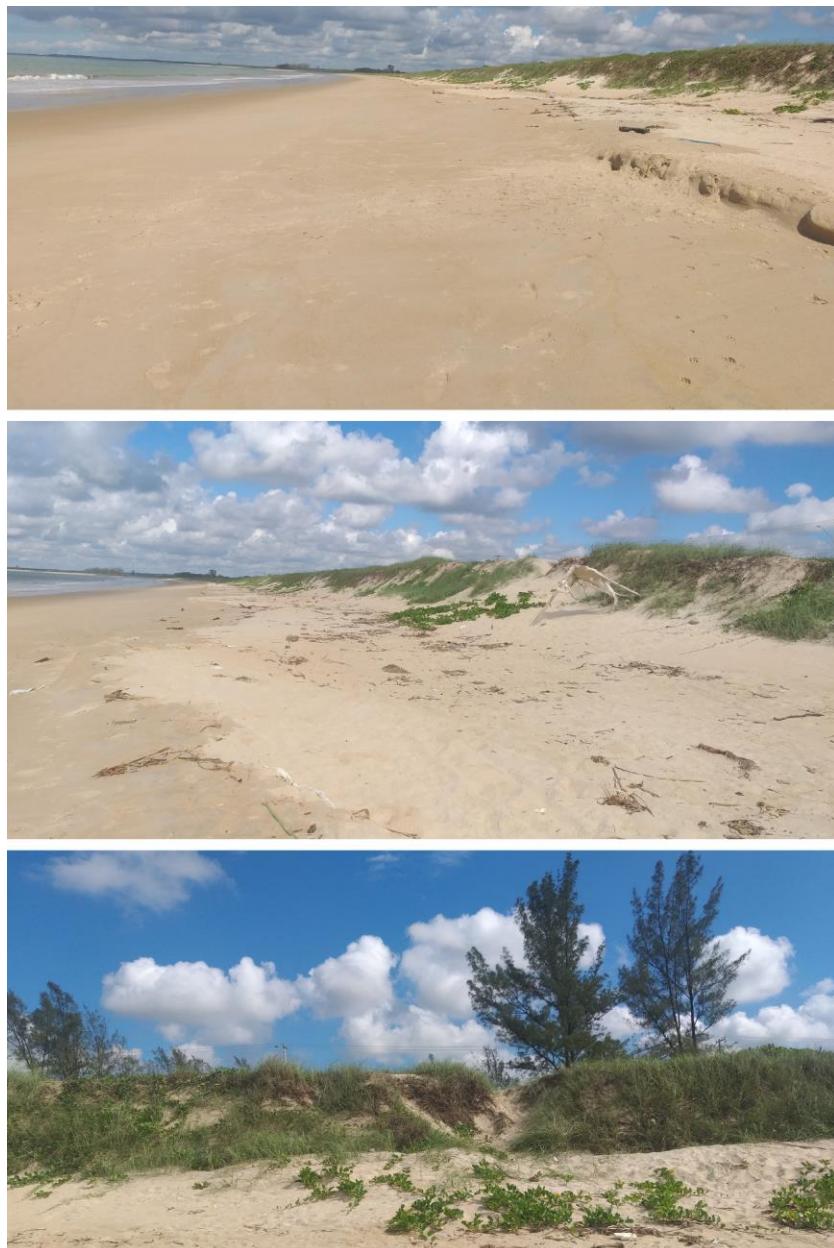
Ponto 3 da Praia de Itapemirim (mais conhecida como Praia de Itaoca, localizada na área menos urbanizada do município), com ausência de obras para controle de erosão costeira e presença de restinga relativamente preservada.

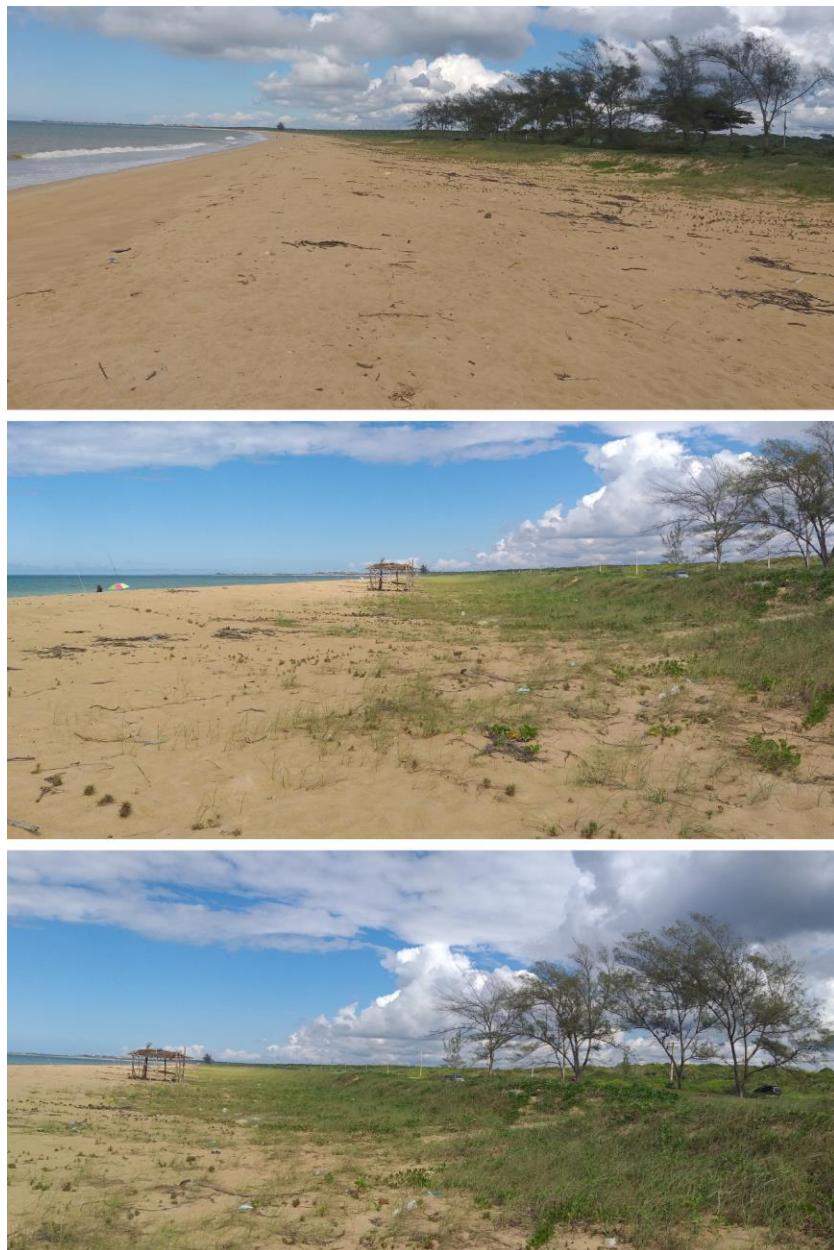
Ponto 4 da Praia de Itapemirim (mais conhecida como Praia de Itaoca, localizada na área menos urbanizada do município), com ausência de obras para controle de erosão costeira e presença de restinga relativamente preservada.

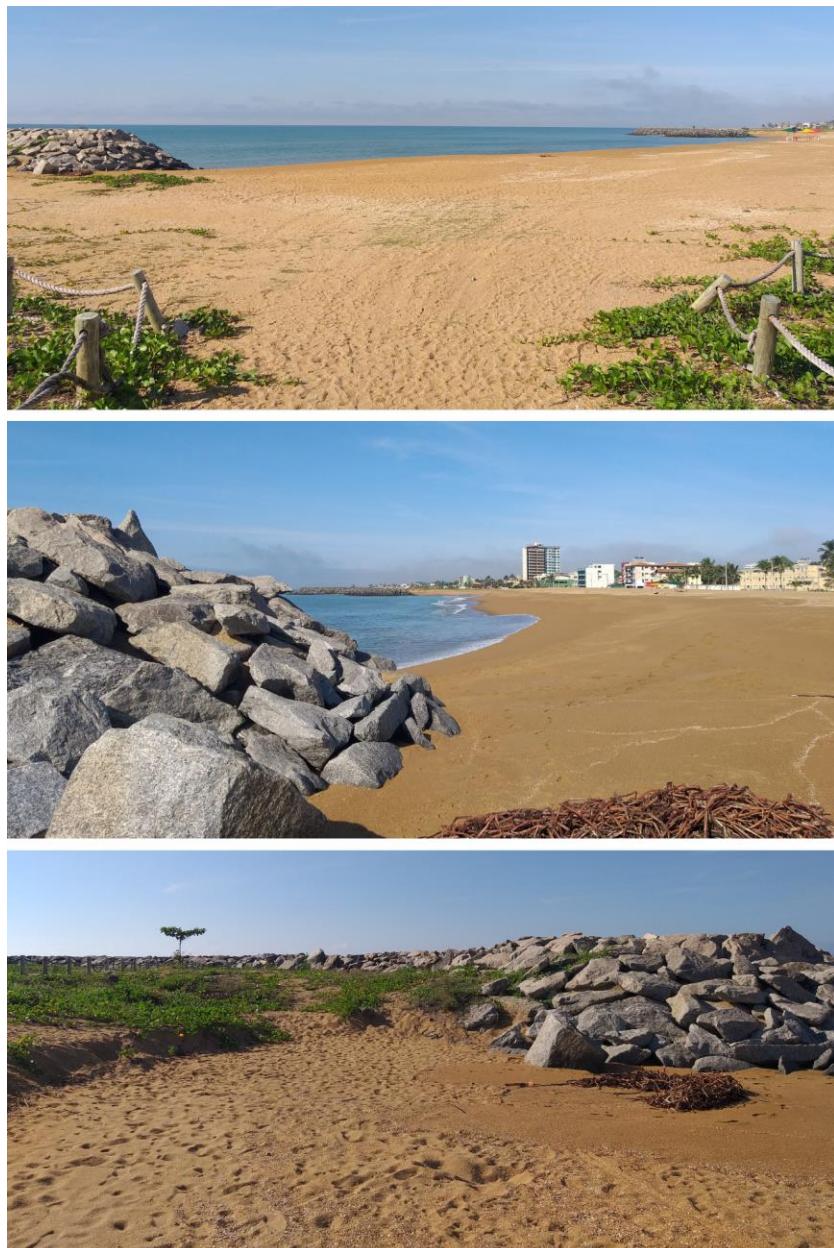
Ponto 2 da Praia de Marataízes (área mais urbanizada do município) com a presença de enrocamentos rochosos.

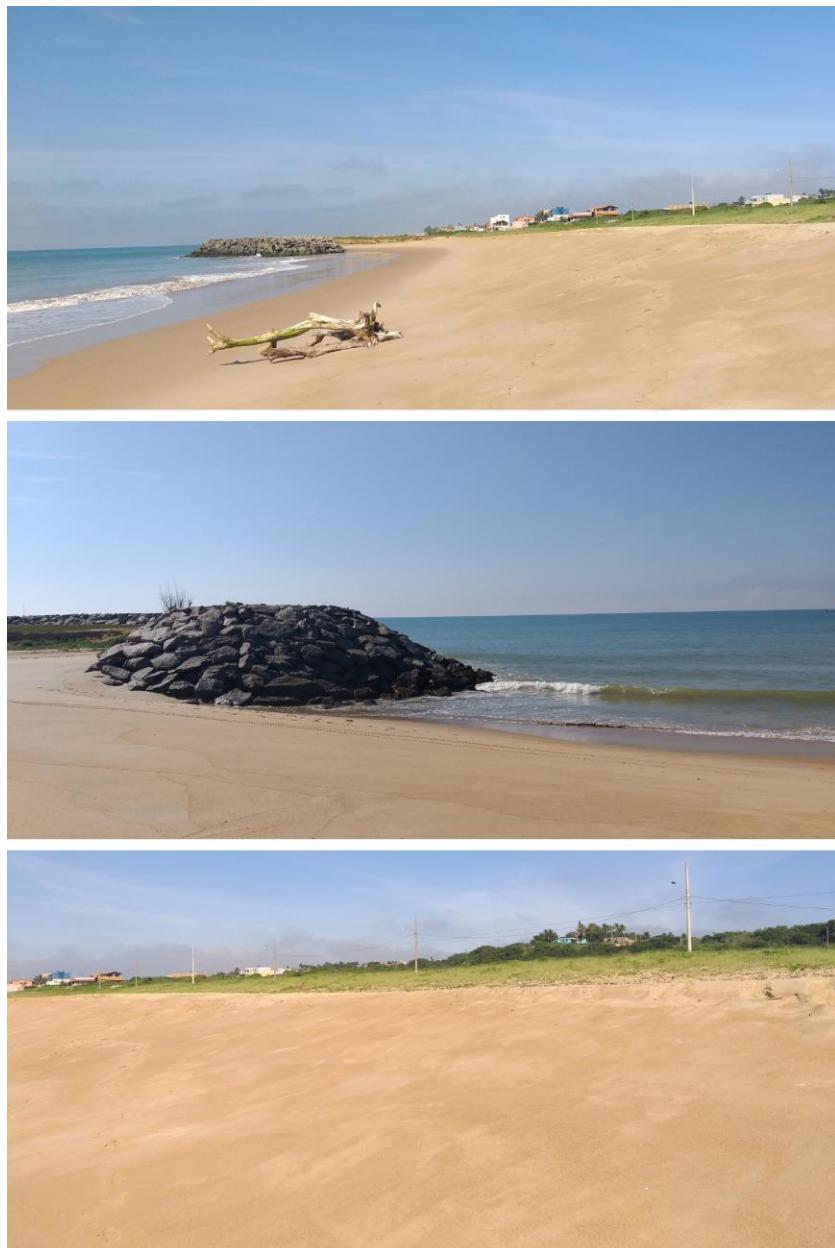
Ponto 3 da Praia de Marataízes (área de urbanização intermediária do município) com a presença de enrocamentos rochosos.

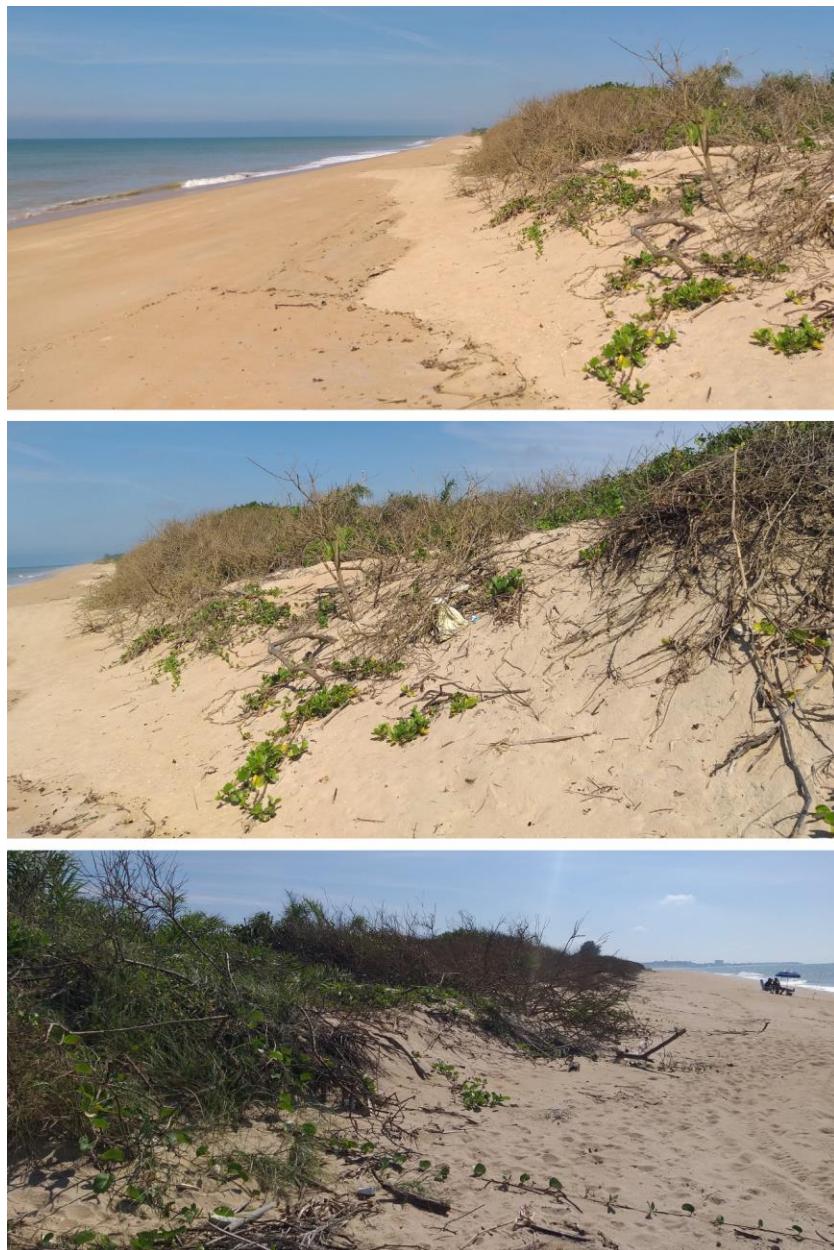
Ponto 5 da Praia de Marataízes (área menos urbanizada do município) com ausência de obras para controle de erosão costeira e presença de restinga relativamente preservada.

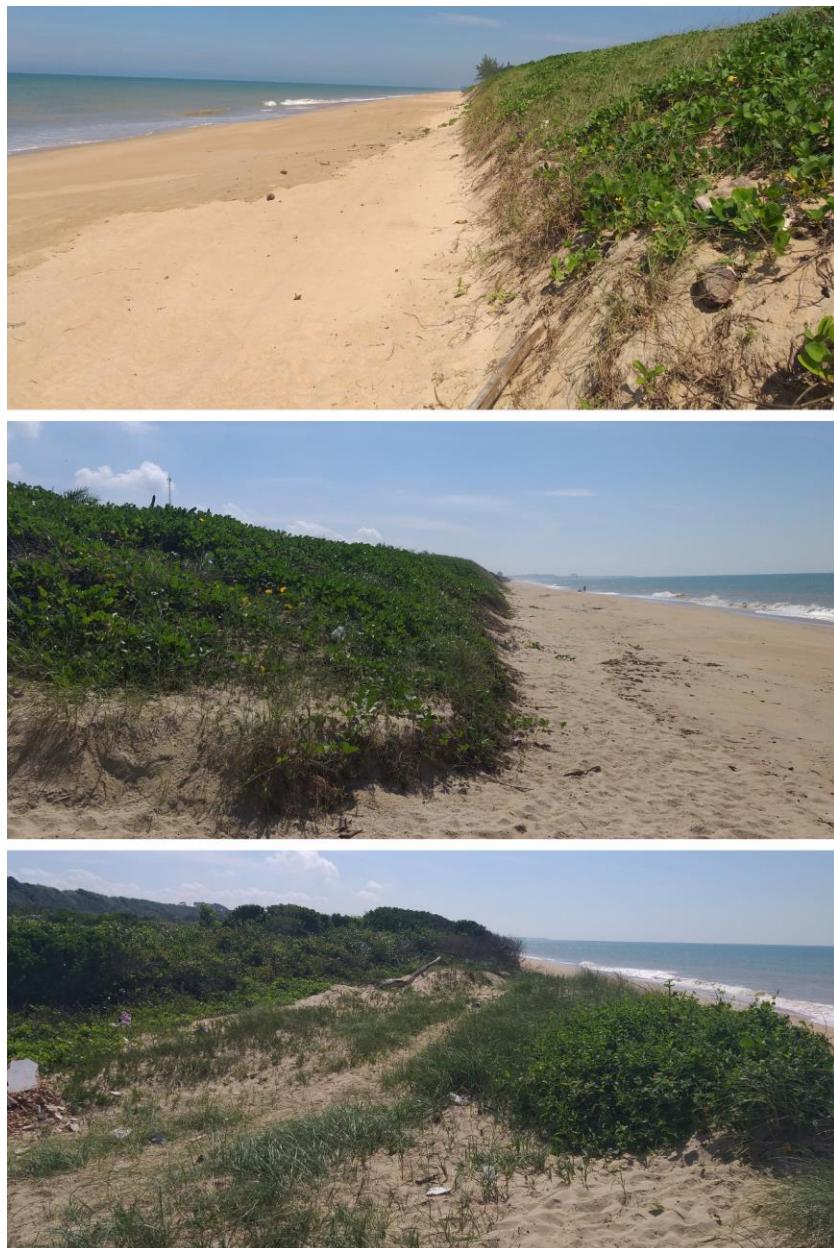
Ponto 6 da Praia de Marataízes (área menos urbanizada do município) com ausência de obras para controle de erosão costeira e presença de restinga relativamente preservada.
